# Réparation en moins de quatre mois du tunnel sous la Manche après l'incendie de septembre 2008

Christian MAQUAIRE - EUROTUNNEL  
Philippe ZANKER, Bertrand PETIT - FREYSSINET  
Véronique MAUVISSEAU, Michel KAHAN - SETEC

## Résumé

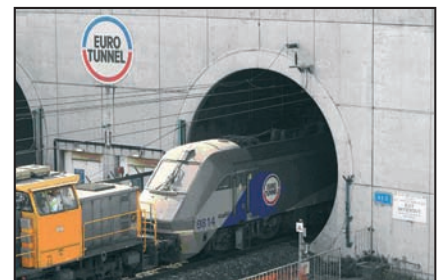
Photo 1

comprenant cinq camions aspirateurs juchés sur des wagons plats pour collecter les débris de l'incendie et dégager les carcasses. En 14 jours, tous les éléments de la navette sont sortis du tunnel et l'intervalle 6 est déblayé (photo 1). Les travaux de réparation peuvent commencer.

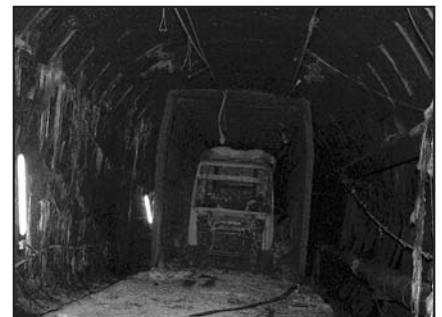
Photo 2

### 2.2 - Diagnostic équipements

- sur les équipements caténaux : 3 tirs,
- les équipements de signalisation se trouvant entre le PK 48 300 et le 48 450 ont été totalement détruits. Les câbles de signalisation se trouvant dans le trottoir

d'évacuation, par contre, ne semblent pas avoir subi de dommages apparents,

- les équipements de contrôle et commande dont les systèmes radio de la zone centrale de l'incident ne fonctionnent plus,
- les chemins de câbles en MODAR dans la zone centrale de l'incendie sont réduits à l'état de fibres ; en limite de zone incendiée, certains câbles présentent des boursofflures apparentes, l'ensemble des colliers d'attache des câbles 21 et 3.3 kV a fondu,
- certains coffrets électriques situés dans les rameaux de pistonement ont été détériorés ; les câbles correspondants ont été endommagés dans la zone de l'incendie,
- les supportages ne sont plus assurés,
- les équipements mécaniques ont également souffert, notamment les tuyaux de refroidissement (cooling), main courante.

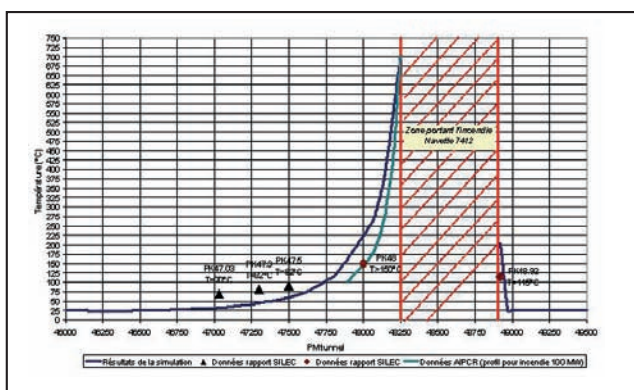
Figure 2

Ce calcul numérique a permis d'établir une courbe théorique enveloppe de l'évolution des gaz au-delà de la zone portant les foyers (figure 2).

L'analyse montre que la température des gaz donnée diminue rapidement le long du tunnel pour atteindre une valeur de 100°C maximum à environ 550 m de l'extrémité de la rame incendiée. Cette courbe confirme les constats et les expertises réalisés sur les différents équipements, en particulier l'expertise des câbles faite par la société SILEC Câble et l'expertise sur les câbles caténares effectuée par le CETIM.
