# Réparation en moins de quatre mois du tunnel sous la Manche après l'incendie de septembre 2008

Christian MAQUAIRE - EUROTUNNEL  
Philippe ZANKER, Bertrand PETIT - FREYSSINET  
Véronique MAUVISSEAU, Michel KAHAN - SETEC

## Résumé

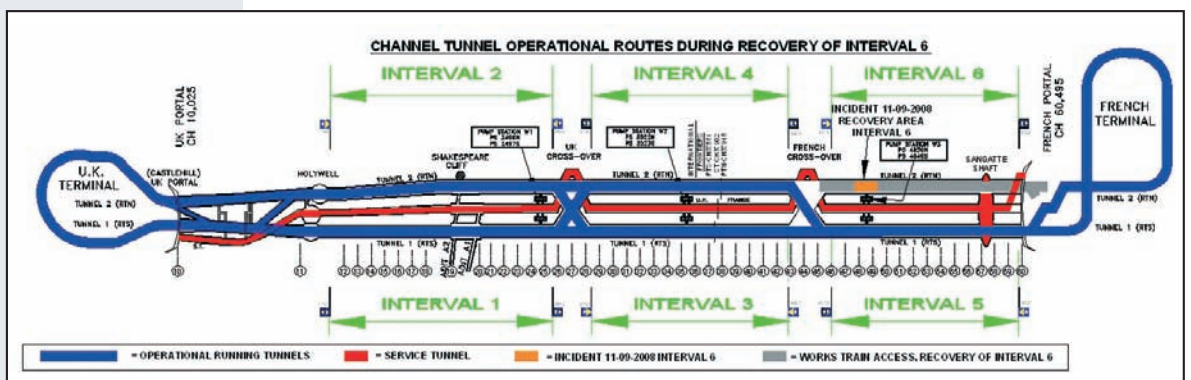
Figure 1

Le jeudi 11 septembre 2008 à 15h55, une navette transportant des camions prend feu dans l'intervalle 6 du tunnel sous la Manche, à 11 km de la sortie côté France (voir figure 1). L'incendie est immédiatement détecté et les 32 personnes à bord aussitôt évacuées dans le tunnel de service, toutes saines et sauvées.

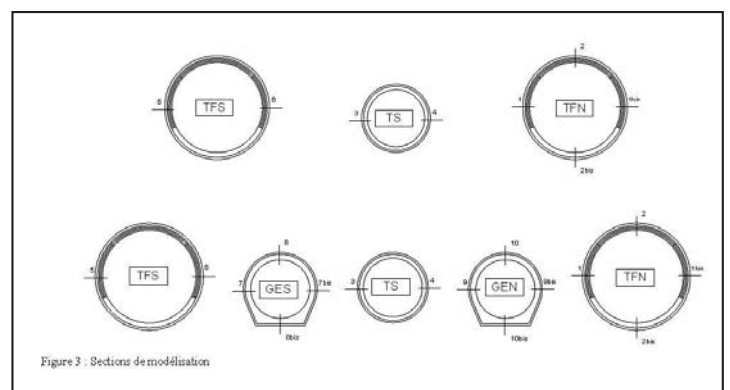
Figure 3

L'incendie a eu lieu au droit de la station de pompage W3 au voisinage de laquelle deux sections type sont présentes (figure 3) :
